VOLVO

VERKSTADS- MEDDELANDE

HYLSA FÖR
KYLARGALLER

December 1973

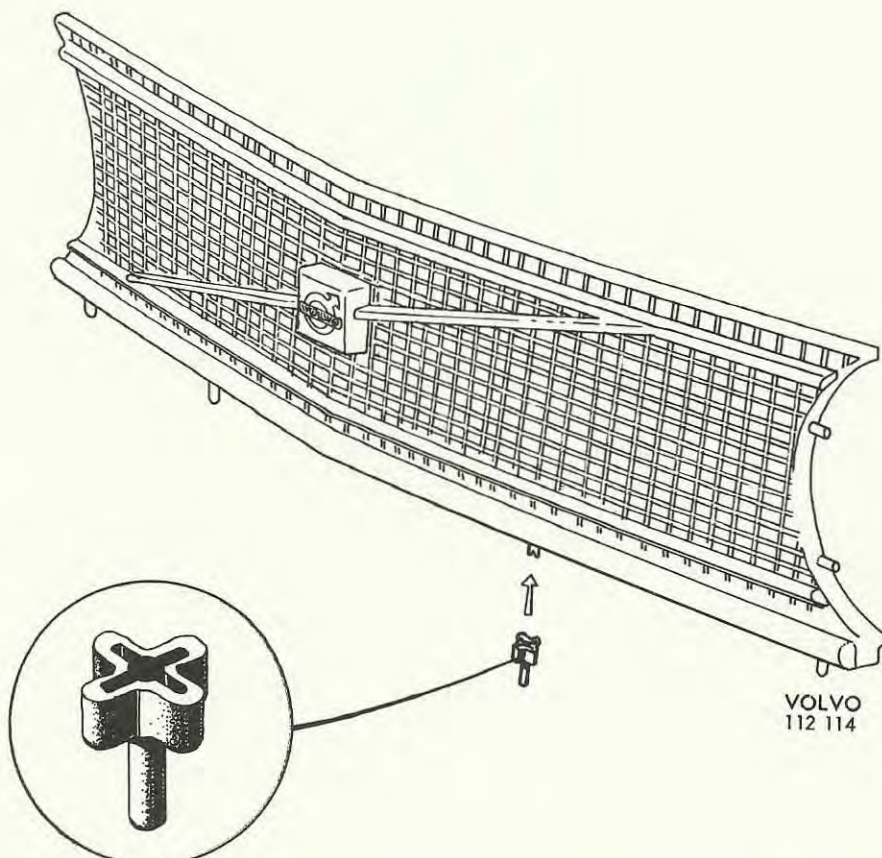
Problem Stödtapparna vid kylargallrets fastsättning i karossen kan brytas av på P 14 fr.o.m. 1973-års modell. Skadorna uppstår företrädesvis vid montering.

Hylsan trycks på den avbrutna stödtappens fäste i kylargallret.

Åtgärd En hylsa, det.nr. 1203304-9, har framtagits för att ersätta avbrutna stödtappar. Man behöver alltså inte byta hela kylargallret vid sådan skada.

Observera Hylsan kan endast användas nedtill på kylargallret.
