VOLVO

VERKSTADS- MEDDELANDE

BAKLUCKA

Hål för bakrutetorkare i bakluckans ytterplåt.

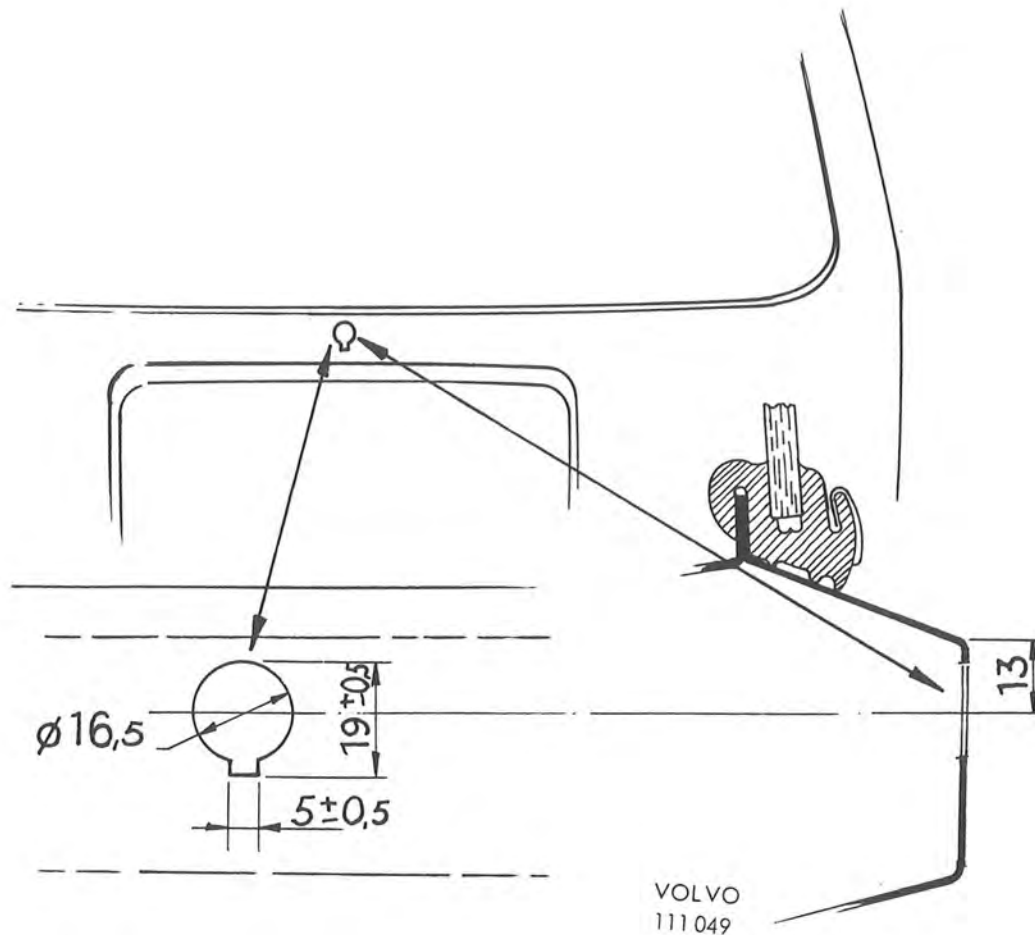
Bakluckor för 145, samt ytterplåtar till dessa, kommer i fortsättningen att som reservdel levereras utan hål för bakrutetorkarens axel.

Vid byte av baklucka eller ytterplåt måste därför ett hål för torkararmsaxeln tas upp i ytterplåten, i de fall vagnen är försedd med torkare för bakrutan.

Borra ett 16,5 mm hål mitt i luckan i sidled, och i höjded enligt bildens anvisning. Fila därefter ett urtag för torkararmsaxelns flik.
