Service meddelande

Tillägg till monteringsanvisning parkeringsvärmare 091-B 200

Extra kontroll vid montering av parkeringsvärmare

Detta servicemeddelande gäller för vagnar av årsmodell 1991 och framåt.

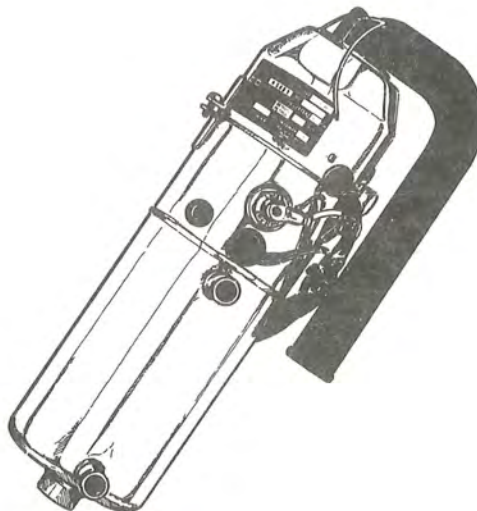
870 0348a

Vid montering av parkeringsvärmare är det viktigt att inga kylslangar placeras så nära EGR-röret att det finns risk för skador på kylslangarna. Kylslangarna ska därför placeras så långt som möjligt ifrån EGR-röret vid monteringen.

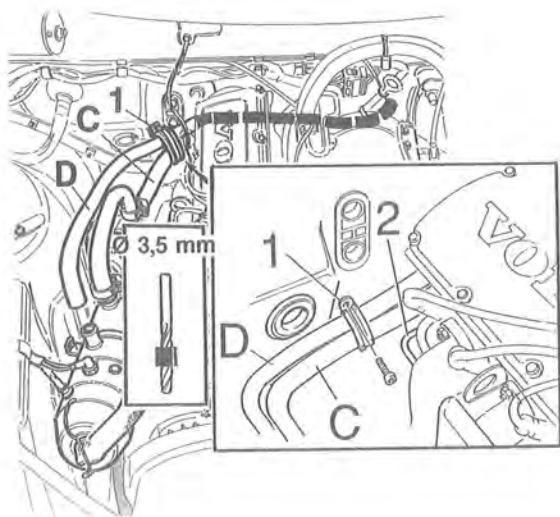
870 0347s

14

- Sätt dit klamman (1) på slang (C) och (D).
Vinkla klamman och slangarna så att dom kommer så långt som möjligt från EGR-röret (2).
- Borra hål.
- Rostskyddsbehandla hålkanten.
- Skruva fast klamman.
- Kontrollera att slangarna (C) och (D) kom så långt som möjligt från EGR-röret (2).
