PRODUKT	AVD	GRUPP
P	8	87
BETR.		NR.
Läckande ventil, AC		38
240		DATUM
		Sept. 86

Läckande ventil vid torkarflaskan

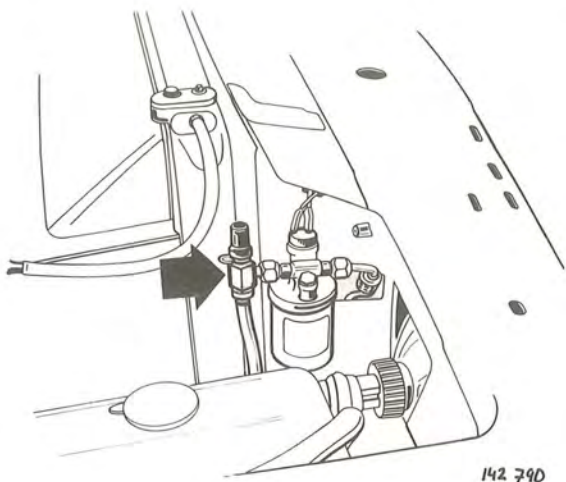
Om ventilen vid torkarflaskan läcker freon kan den ersättas med ett rör utan ventil. Ventilen används endast i fabriken vid vakuumpumpning/fyllning av köldmedium och behövs alltså sedan inte.

Material	Detaljnummer	Antal
Rör	3 506 393-2	1
O-ring	1 215 025-6	2

Töm AC-systemet på köldmedium

Se servicemeddelande 8-87-35 från Dec. -85.
