Service meddelande

PRODUKT	AVD.	GRUPP
P	8	87
BETR.	NR.	
Förstärkt AC-rör	41	
240	DATUM	
	Sept. 1987

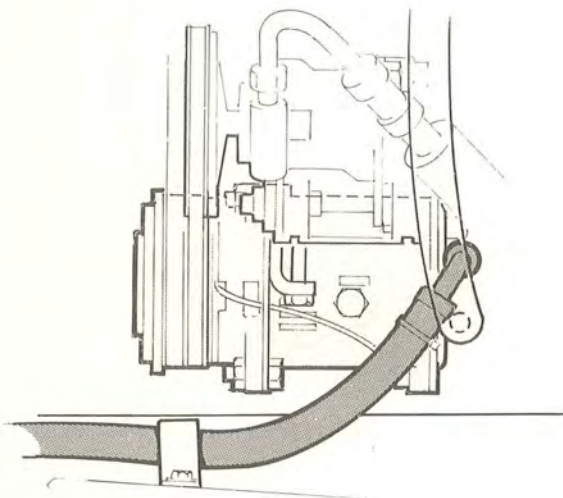
Kröken på AC-röret, anslutet mellan kondensor och kompressor, kan brista p g a för höga spänningar i materialet.

Det nya röret är av stål istället för aluminium.

Tidigare vagnar: Ta bort AC-röret

Sätt dit det nya röret:

bensinmotorer, detaljnr. 3 506 551-5

dieselmotorer, detaljnr. 3 506 617-4

Se till att röret sitter rätt enligt den övre bilden. Slangen sedd uppifrån.
