| <b>P</b> | <b>9</b> | 93 |
| Kopplingsdosa för draganordning 283087-5 | | 6 |

### Korrosion i kopplingsdosa för draganordning

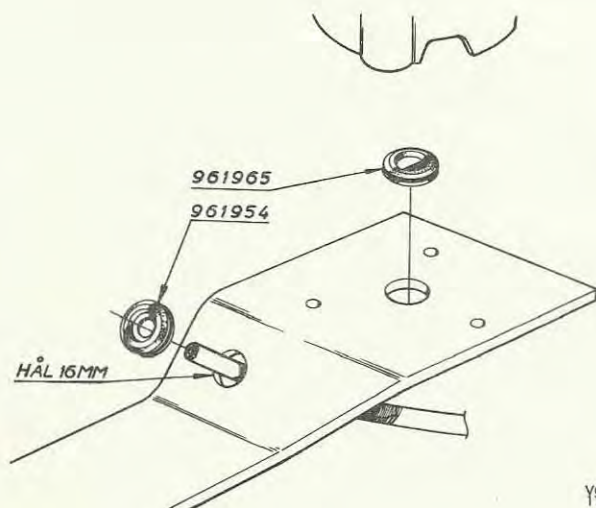
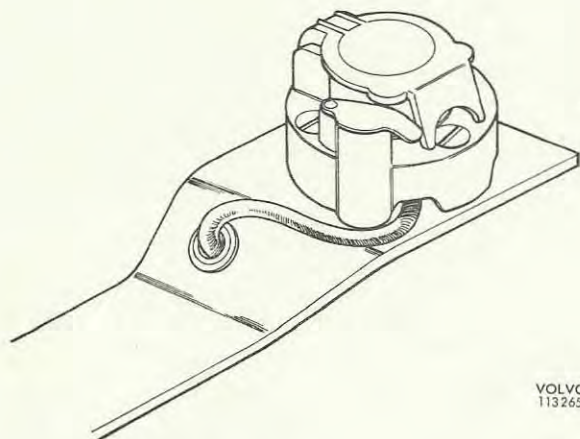
För att minska risken för korrosion har kabeldragningen vid draganordningens kopplingsdosa ändrats så att kabeln dras in genom därför avsett urtag på dosans undersida. Hålet bakom dosan utgår och ersätts av ett hål vid sidan av dosan enligt figur.

1. Lossa batteriminuskabeln.
2. Demontera kopplingsdosan och kablarna, samt märk upp dessa.
3. Avlägsna eventuell korrosion med lämpligt rostborttagningsmedel. Vid mycket korrosion bör dosan bytas.
4. Borra hål med diametern 16 mm i draganordningen enligt figur.
5. Det gamla befintliga hålet tätas med kitt 277060 eller likvärdigt, tills gummiplogg 961965-1 finns tillgänglig, omkring V 621.
6. Trä gummigenomföring 961954-5 på kabeln och montera denna i det nya hålet.
7. Montera kablarna på dosan enligt märkningen, samt montera dosan på draget.
8. Återmontera batteriminuskabeln. Gör funktionsprov.
