**PERSONVAGNAR**

KARDANAXEL

120, 140, 164, 1800

**VERKSTADS  
HANDBOK**

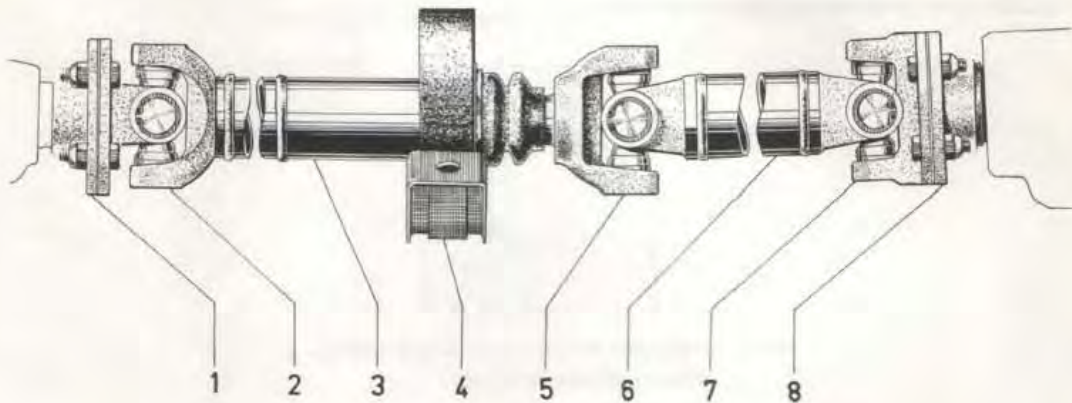
Bild 4. Kardanaxel, utf. III

resp. bakaxelns medbringare, se bild 2. I senare utförande är de försedda med medbringargafflar, se bild 3 och 4.

| 1. Medbringare på växellåda | 5. Mellersta kardanknut |
| 2. Främre kardanknut | 6. Bakre axelrör |
| 3. Främre axelrör | 7. Bakre kardanknut |
| 4. Stödlager | 8. Medbringare på bakaxel |

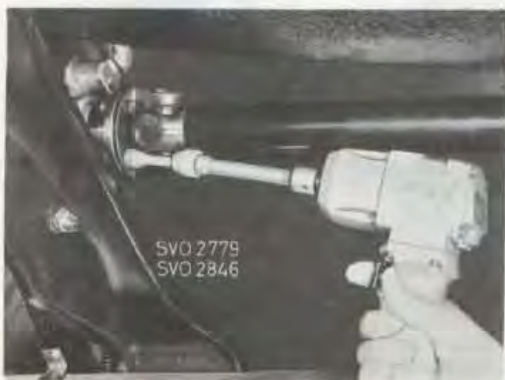
Bild 9. Demontering av skruvar till medbringare

Lyft upp vagnen och sätt bockar under fram- och bakaxeln. Lossa klammorna resp. skruvarna som håller kardanaxeln vid växellådans resp. bakaxelns medbringare. Skruvarna kan lossas med tryckluftsdreven mutterdragare och specialhylsa SVO 2846 för vagnar med B 20 E motor och SVO 2779 för övriga modeller (bild 9). Lossa ev. dragfjäder. På utf. III lossas även stödlagrets överfall, varefter den kompletta kardanaxeln tas ned. Vid utf. I och II skjuts kardanaxeln bakåt och tas bort.

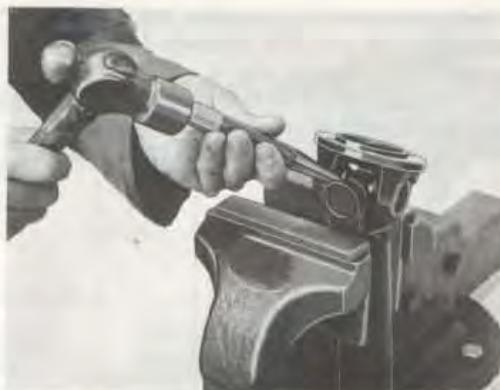
Bild 10. Utdrivning av lagerhållare, I

1. Demontera låsringarna för lagerhållarna och eventuell smörjnippel. Spänn gärna upp kardanknutens gafflar i ett skruvstycke. Observera att skruvstycket bör vara försett med skyddsbackar och att axelröret ej får spännas fast utom över svetsfogen vid gaffeltappen.
2. Placera kardanaxeln vertikalt i skruvstycket enligt bild 10.
3. Driv ut den ena lagerhållaren c:a 5 mm ur kardanaxelns gaffel genom att slå på axelkorset med hammare och mässingdorn eller flatmejsel (bild 10).

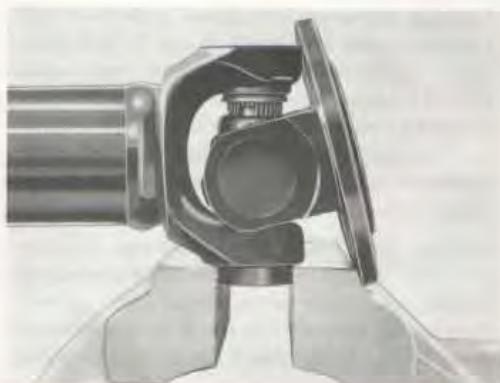
Bild 11. Utdragning av lagerhållare

4. Dra ut lagret ur gaffeln genom att spänn fast lagerhållaren i skruvstycket och dra i kardanaxeln uppåt samtidigt som den vrids (bild 11).
5. Driv ut den andra lagerhållaren enl. bild 12 och dra sedan ut lagret som tidigare.
6. Spänn fast fläns-gaffeln (eller gaffeltappen) i skruvstycket med backarna över gaffelns ena klo (bild 13). Driv ut lagerhållarna på samma sätt som tidigare (punkt 3).
7. Dra ut lagren enligt punkt 4 (bild 11).
8. Ta axelkorset ur gaffeln.
