# T-GUL PÅ ROSTLAG

## Projektet höll plåtslagaren sysselsatt en hel vecka

## MÖRKARE RUTOR

# SLIPNING & SPACKLING ÄR BARA FÖRNAMNET

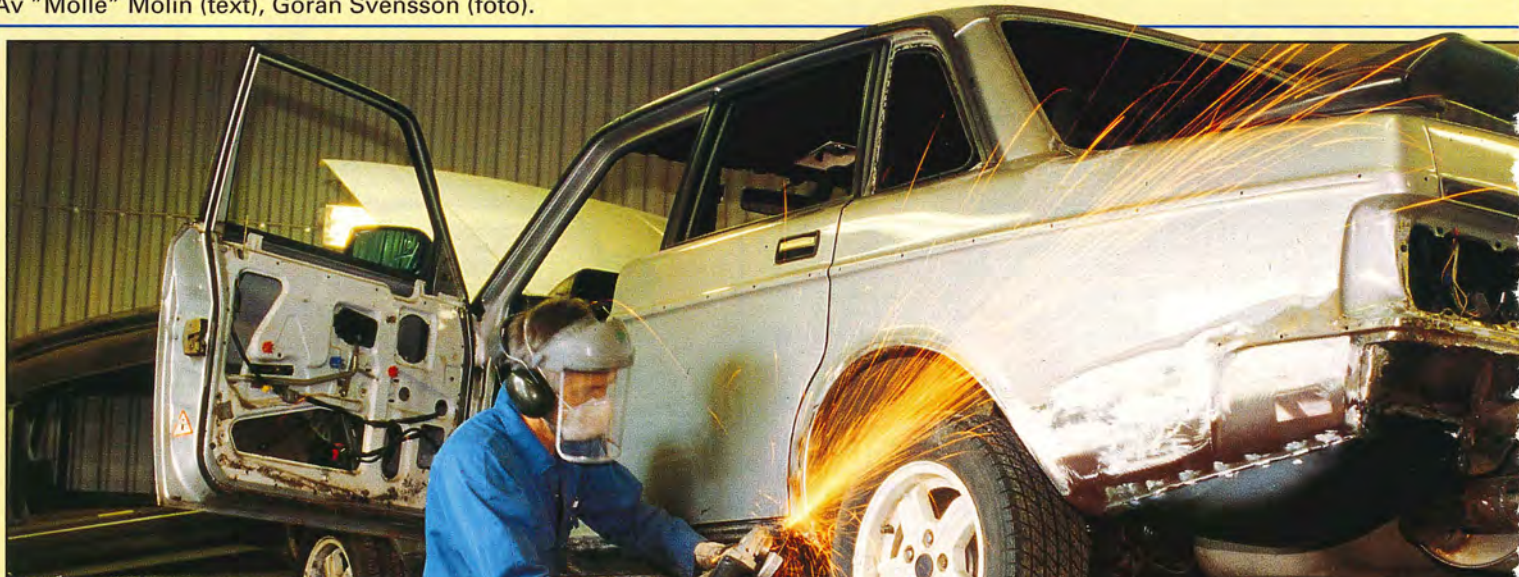
**RENT HELVETE.** Grovslipning med rondell jämnar ut svetskarvarna och rengör ytan före tennspackling. Gnistsprutet ser kanske effektivt ut men är knappast hälsosamt!

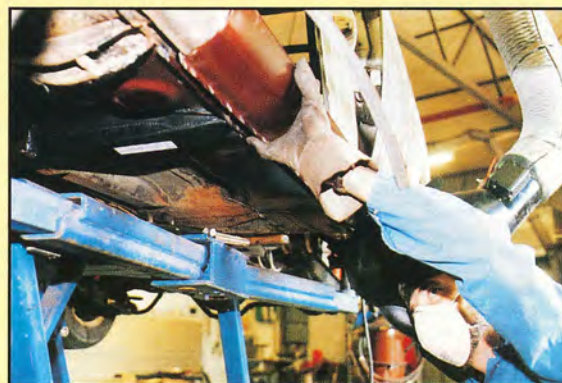
**PLÅTPUSSEL.** Här håller den nya tröskel-delen på vänster sida på att passas in. Tack och lov finns det figursydd ekonomiplåtar som underlättar skarvning mellan friska och rostiga partier!

— Nedre del av bakparti måste bytas. Bägge reservhjulsbäljorna är

slut. Vänster tröskel och halva golvet får vi ta. Likaså nedre bakkant på framskärmarna. Dessutom kan man se dagsljuset genom dom bakre hjulhusen. Och den var nybesiktigad sa ni?

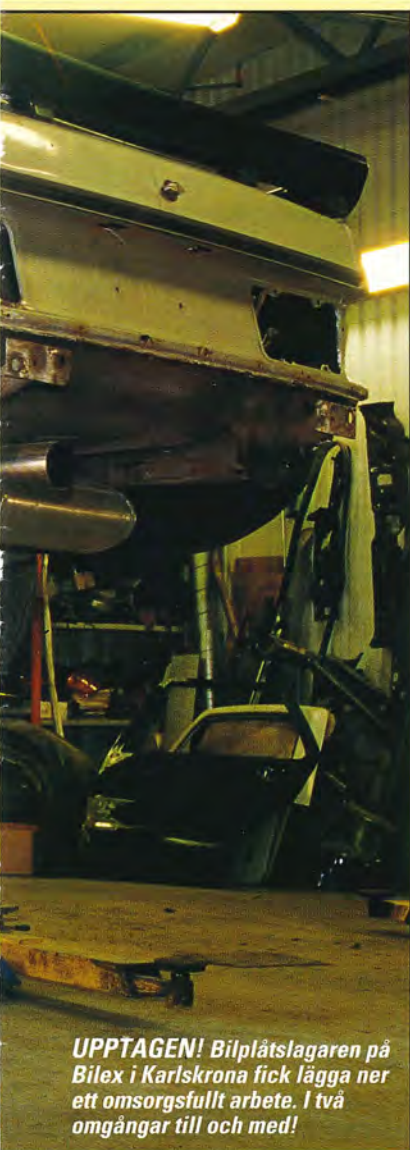
**UPPTAGEN!** Bilplåtslagaren på Bilex i Karlskrona fick lägga ner ett omsorgsfullt arbete. I två omgångar till och med!

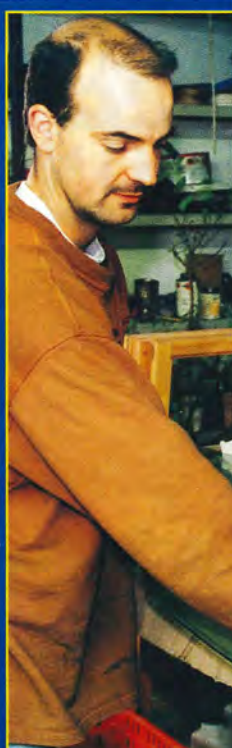
**GRANSKA.** Christer börjar med att känna över ytorna så de är fria från fnoppor, svetsstänk och liknande. Elbakrutor kan vara jobbiga. Ibland händer det att någon värmetråd gått av och behöver repareras.

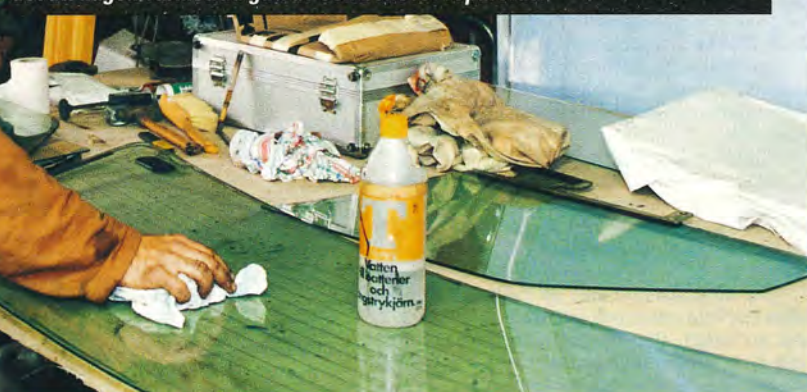
**RENGÖRA.** Efter skrapning med industrirakblad och gnuggning med stålull, tvättas ytorna med...Ja, just det. T-Gult vatten. Vad vore mer passande i detta sammanhang?

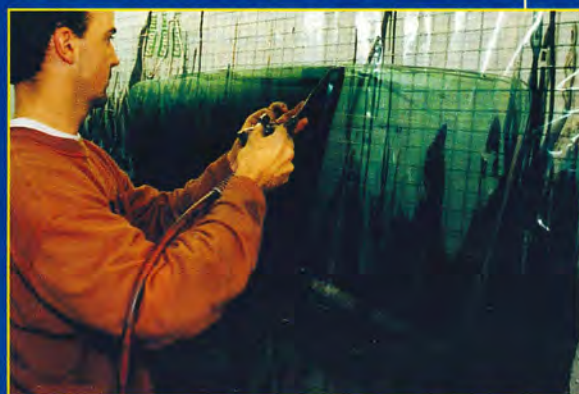
**LACKA.** Den amerikanska specialfärgen för glas-toning flödas på rutans insida med ett rörmunstycke och får sedan rinna lodrätt till ett jämntjockt lager.

Christer har anammat en amerikansk metod som går ut på att flöda på färg genom ett munstycke.

— Metoden kallas "Flow on", berättar han. Jag började intressera mig för denna arbetsteknik under slutet av 80-talet. Man har ju klabbat en del med film i sina dar...

— Färgerna blandar jag själv, fortsätter han. Det går att få fram i stort sett vilken kulör som helst. Ljusgenomsläppet kan varieras från knappt märkbart till kolsvart.

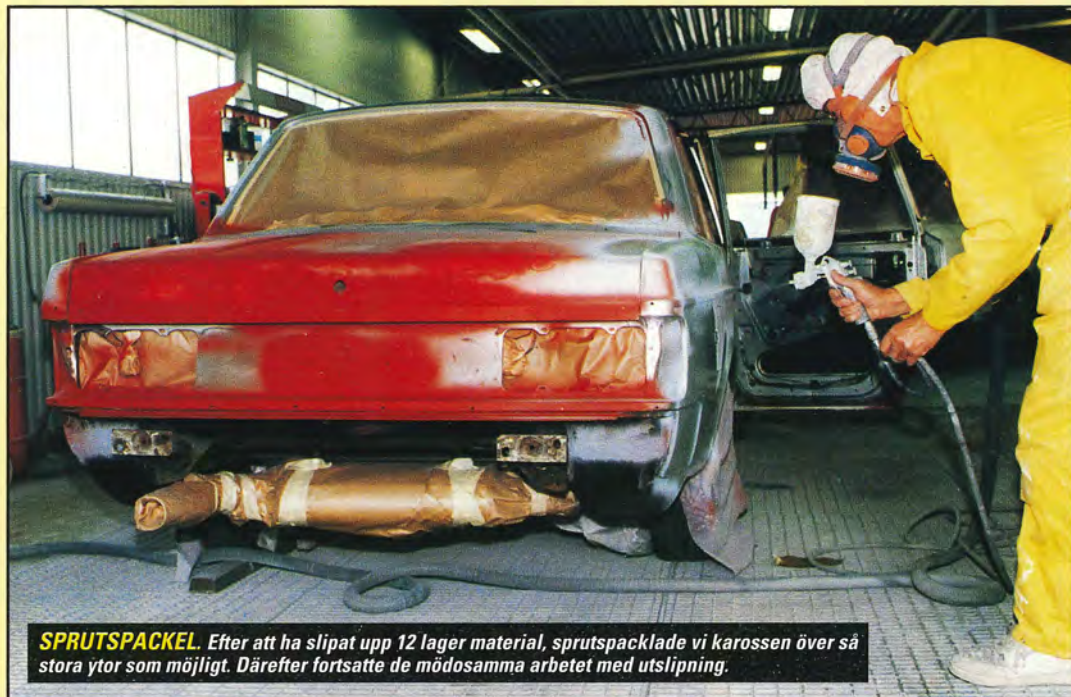
**SPRUTSPACKEL.** Efter att ha slipat upp 12 lager material, sprutspacklade vi karossen över så stora ytor som möjligt. Därefter fortsatte de mödosamma arbetet med utslipning.

Tack och lov är firmen utrustad med lyftar i golvet så man kan höja upp karossen till bekväm arbetshöjd. Redan i inledningsskedet beslöt vi att sprutspackla alla plåtytor som hade reparats. Då blir det lättare att slipa ut ojämnheter mellan ren plåt och gammal lack.

Slipmaskinen laddades med grovt papper. P80. Därefter mask på och igång med dammsugaren. För att eliminera synliga sjunkningar i ytskiktet bör man slipa ut så pass mycket att det blir tre till fem cm mellan varje färglager.

Det visade sig att karossen har varit omlackerad FYRA gånger tidigare. Grundfärg, bas och klarlack. Lager på lager. Hej och hå! Är det någon som har en almanacka?

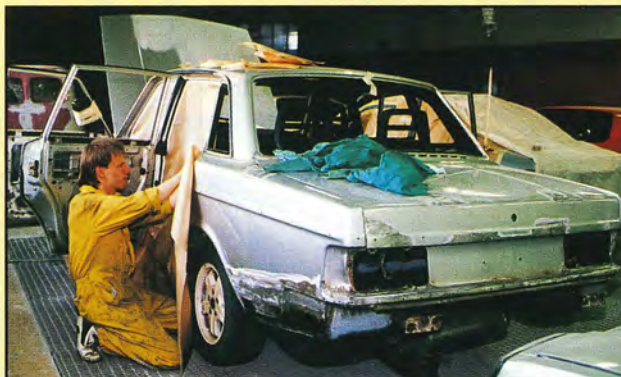
**MASKA FRÅN JOBBET.** Visst kan det vara stimulerande med omväxling från journalistrycket. Lite skit under naglarna skadar inte. Maskera en bil är lika roligt som att slå in en present till någon man tycker om.

Första momentet blev att tvätta bilen ren från smuts och fett. Både ut och invändigt. Därefter maskera in alla fyra dörröppningarna, rutramarna. Samt koffert och motorrum.

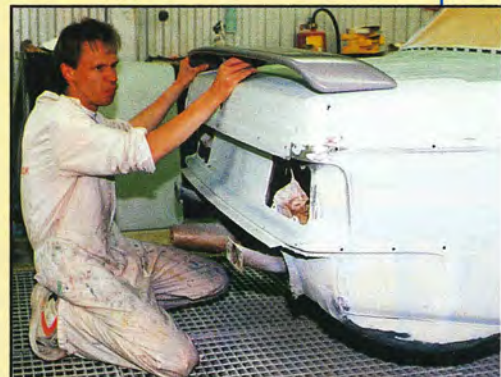
**BAKVIINGEN.** I nuläget har vi inte kommit underfund med hur monteringen ska lösas. Vår ambition är att Projekt T-Gul ska efterlikna originalet så bra som möjligt.

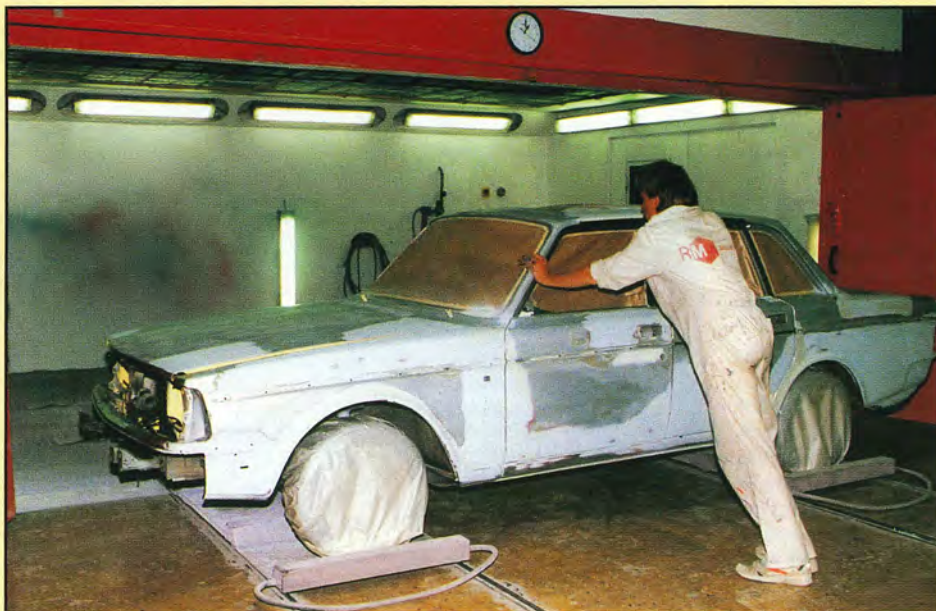
**ÄNTLIGEN!** Målet är nått. Klockan är ett på natten då karossen skjuts in i lackboxen. Under förutsättning att inga fler otrevliga överraskningar händer, hoppas vi kunna visa Projekt T-Gul i färdigt skick i nästa nummer av BilSport!
